Amphibienobjekt von nationaler Bedeutung Schwarzmatt

Probleme beim Weiher Schwarzmatt und beim Amphibienübergang Kreuzung Schwarzmatt

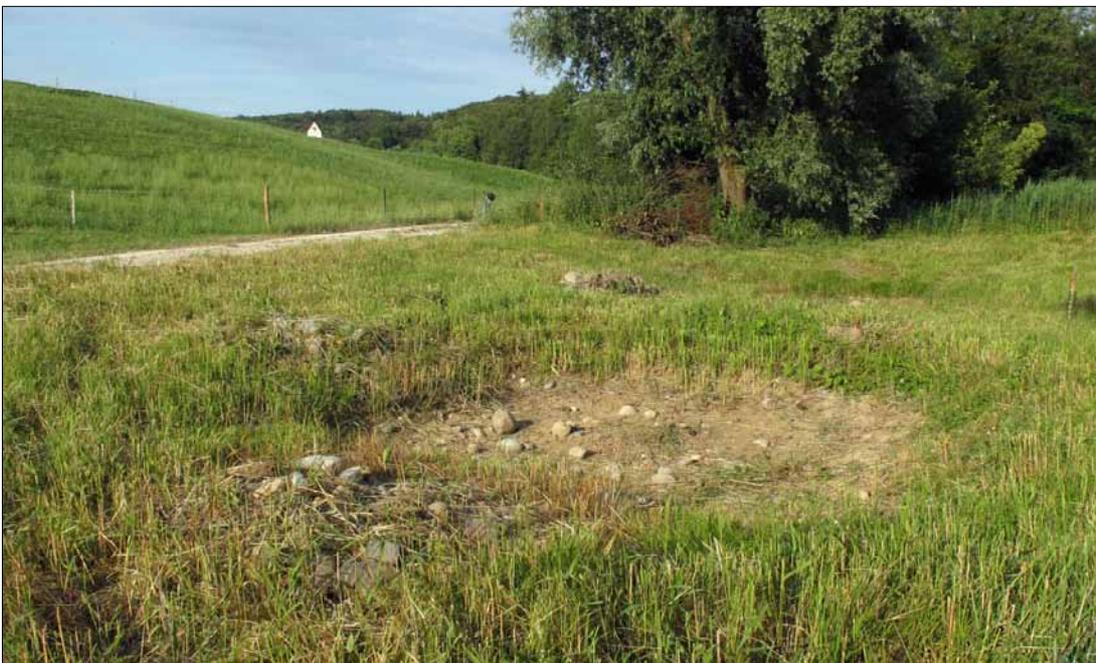
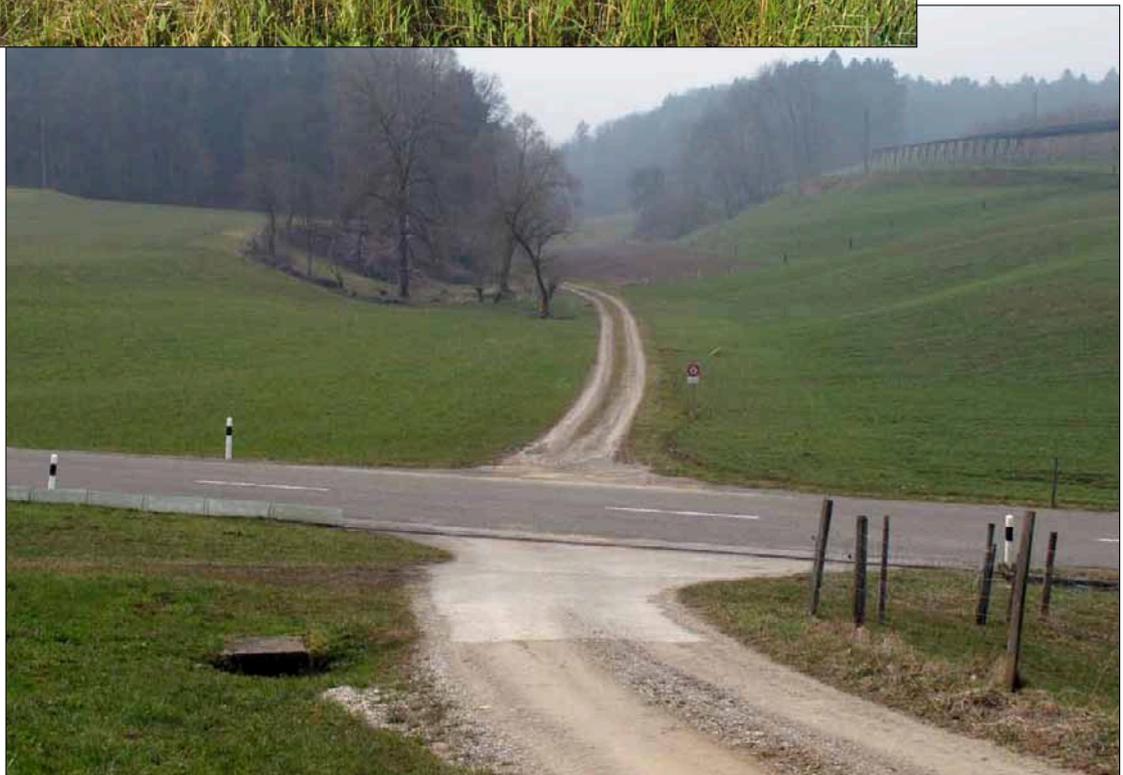
Der Weiher Schwarzmatt ist ein Amphibienobjekt von nationaler Bedeutung (AG 799). Er wurde 1973 über dem eingedolten Krebsbach erstellt. Schon bald entwickelte sich eine beachtliche Amphibienpopulation, die Leiteinrichtungen bei der Kreuzung Schwarzmatt erforderten. Die Durchlässe unter der Strasse wurden 1984 erstellt.

Die 5 grössten Probleme des nationalen Amphibienobjektes stehen im Zusammenhang mit der künstlichen Situation des entwässerten Talgrundes:

- 1) Fassungsvermögen der Eindolung ist ungenügend, bei Hochwasser ist Kieseintrag ins Naturschutzgebiet und in den Weiher möglich.
- 2) Der Weiher und die Tümpel liegen über dem eingedolten Bach. Aufgrund der Drainage ist das Naturschutzgebiet kein Feuchtgebiet. Deshalb herrscht häufig tiefer Wasserstand. Sogar im nassen Sommer 2014 sind die beiden Tümpel im Juni trocken gefallen.
- 3) Der Auslass der unterirdisch vereinigten Bäche, Krebsbach und Mattebach, ist eine Amphibienfalle. Die ziehenden Frösche stauen sich und versuchen über die mit Moos bewachsene Betonmauer zu entkommen.
- 4) Das Ende der Stopprinne ist eine Sachgasse, die Frösche klettern heraus und gelangen auf die Strasse.
- 5) Die Durchlässe unter der Strasse sind etwa halb so gross wie in den Normen des VSS (Schw. Verband der Strassen- und Verkehrsfachleute) empfohlen.
